"Quartier Sander-Eck", Sanderau 11

Projekt: Gartenpavillon Frankonia-Gelände, Würzburg

Sachstand: 24.01.2024

3.1 Zusammenfassende Gebäudebeschreibung

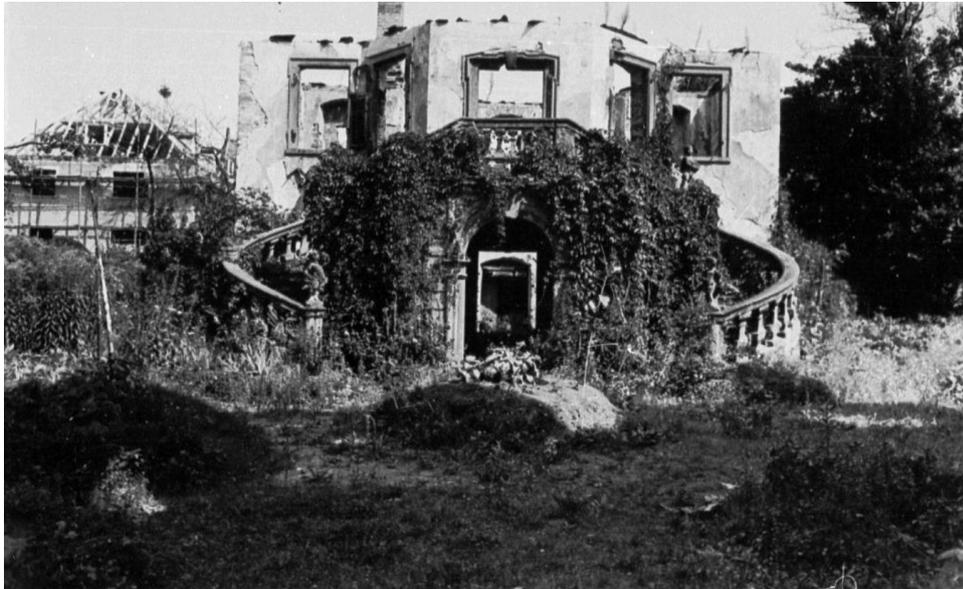
Krieg (Abb. 2) zeigt, dass nur noch die Außenwände, Teile der Einbauelemente und die zweiarmige Haupttreppe erhalten geblieben waren. Das Dach war vollständig zerstört, die als Holztragkonstruktion ausgeführte Zwischendecke zwischen Erd- und Obergeschoß war verlustig. Von der einst vermutlich reichen Stuckausstattung aus barocker Zeit haben sich keine Reste erhalten.

Abb. 2 Gartenpavillon, 1946 (Bildarchiv Foto Marburg / Foto: unbekannt; Aufn.-Datum:1946, LA 982/4)

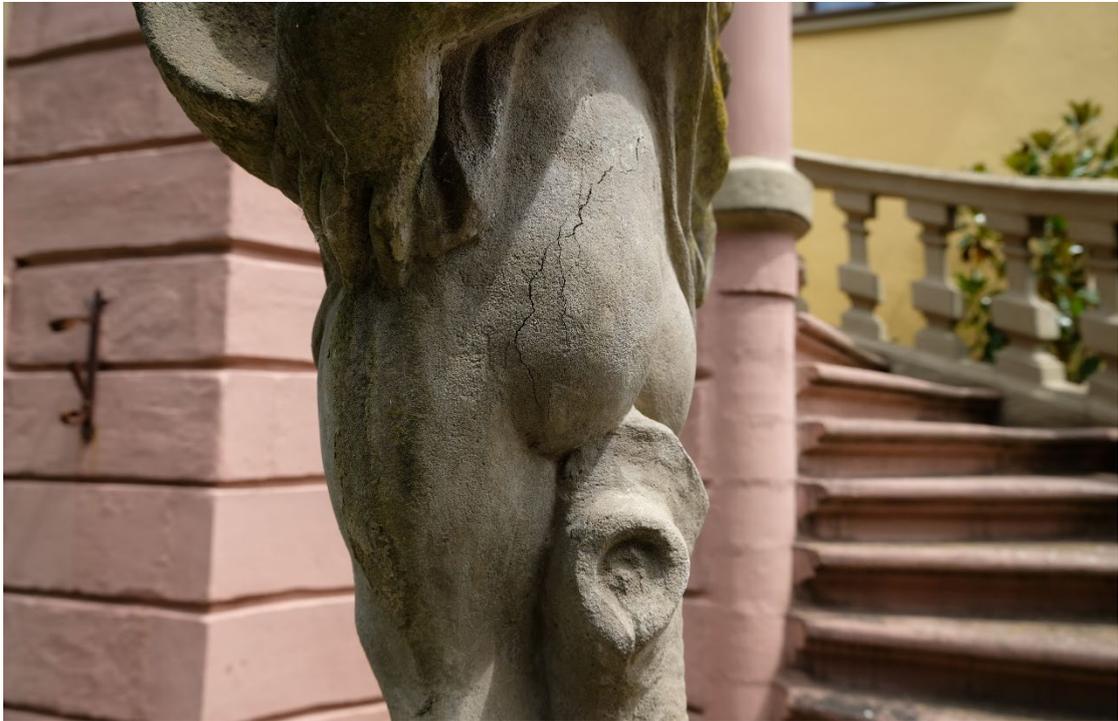
Abb. 24: Westseite, südlicher Treppenaufgang Detail Figur, Zustand

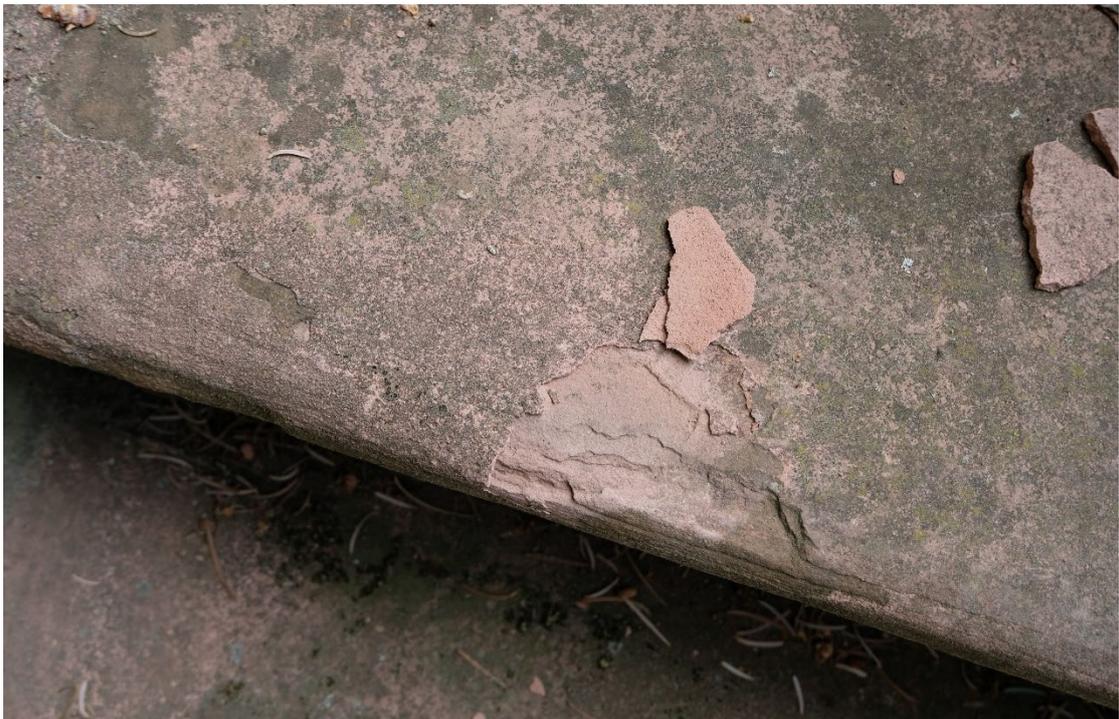
Abb. 27: Westseite, Treppenanlage Detail Stufe mit Zustand Stein und Putz

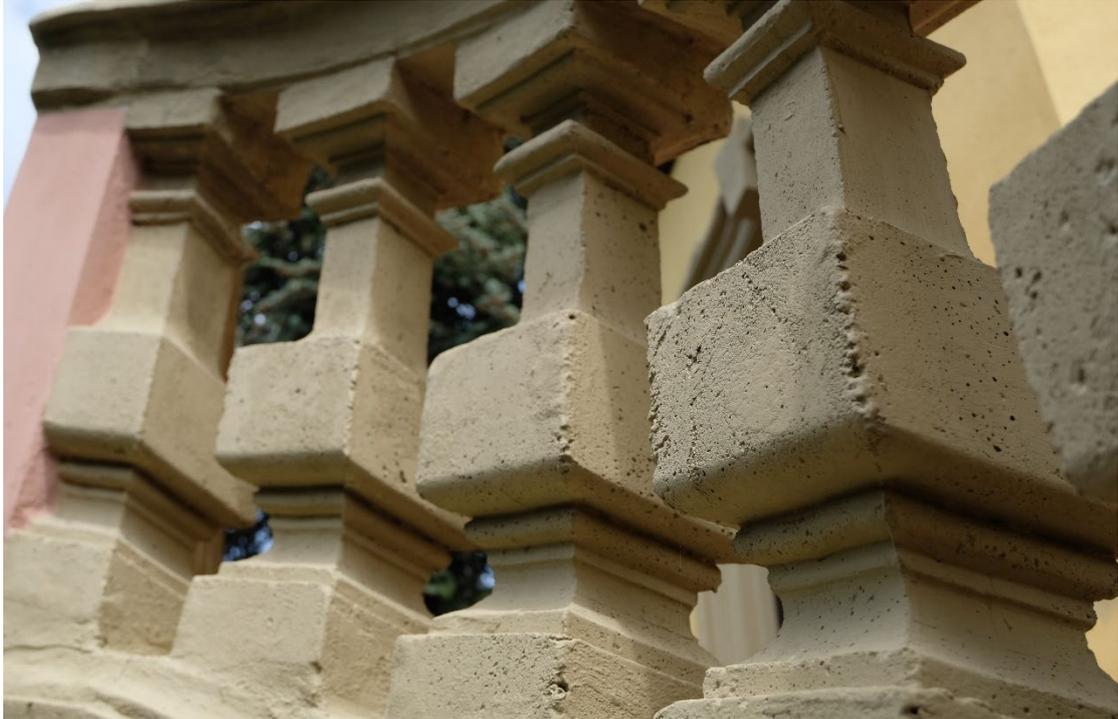
Abb. 28: Westseite, Treppenanlage Detail Abgüsse Baluster (Datierung nach 1945)

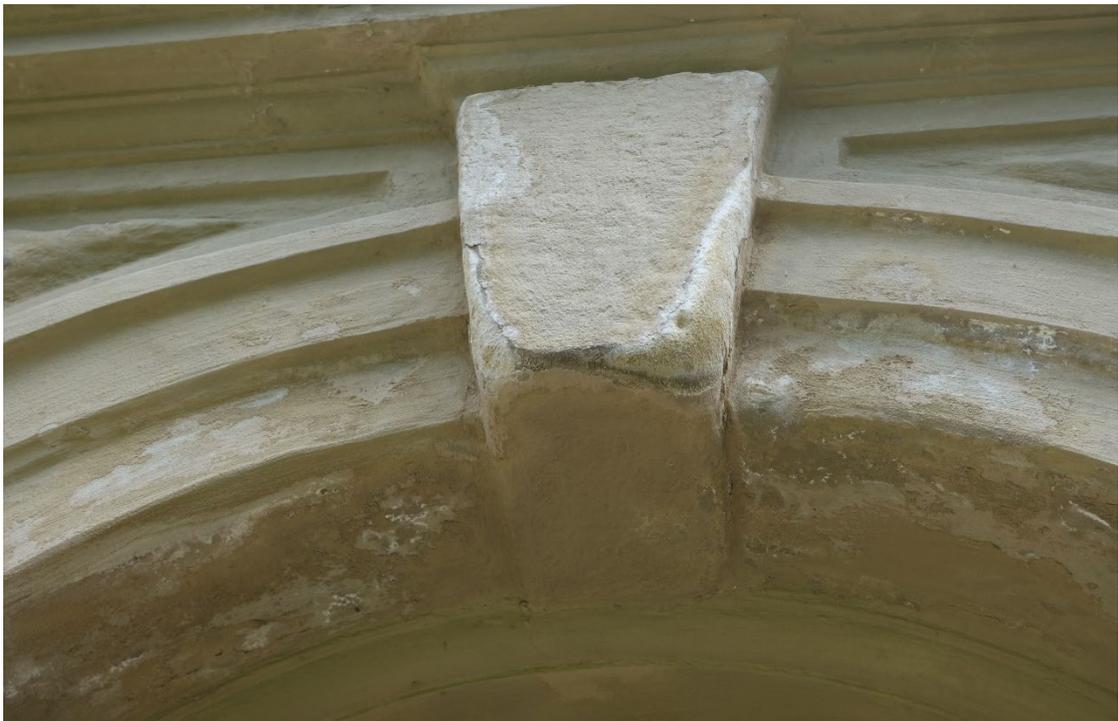
Abb. 29: Westseite, Detail Portal EG mit Salzausblühungen
