"Quartier Sander-Eck", Sanderau 11

Projekt: Gartenpavillon Frankonia-Gelände, Würzburg

Sachstand: 24.01.2024

3.1 Zusammenfassende Gebäudebeschreibung

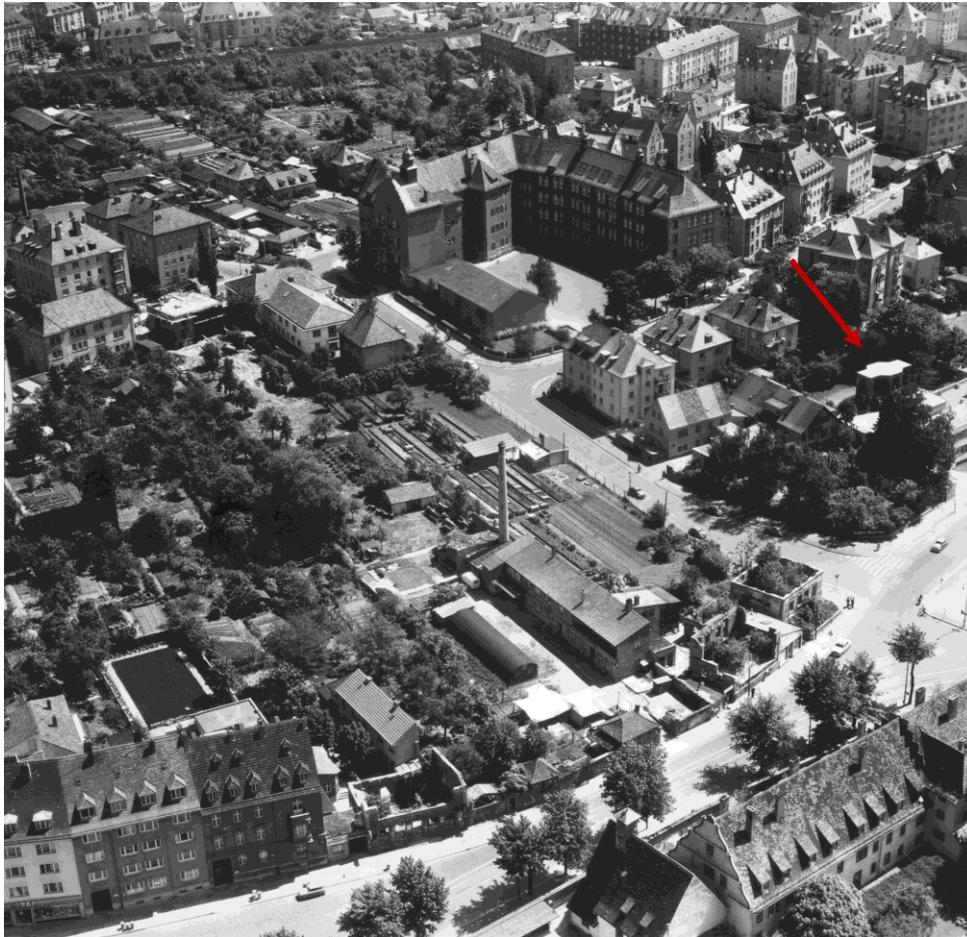
Krieg (Abb. 2) zeigt, dass nur noch die Außenwände, Teile der Einbauelemente und die zweiarmige Haupttreppe erhalten geblieben waren. Das Dach war vollständig zerstört, die als Holztragkonstruktion ausgeführte Zwischendecke zwischen Erd- und Obergeschoß war verlustig. Von der einst vermutlich reichen Stuckausstattung aus barocker Zeit haben sich keine Reste erhalten.

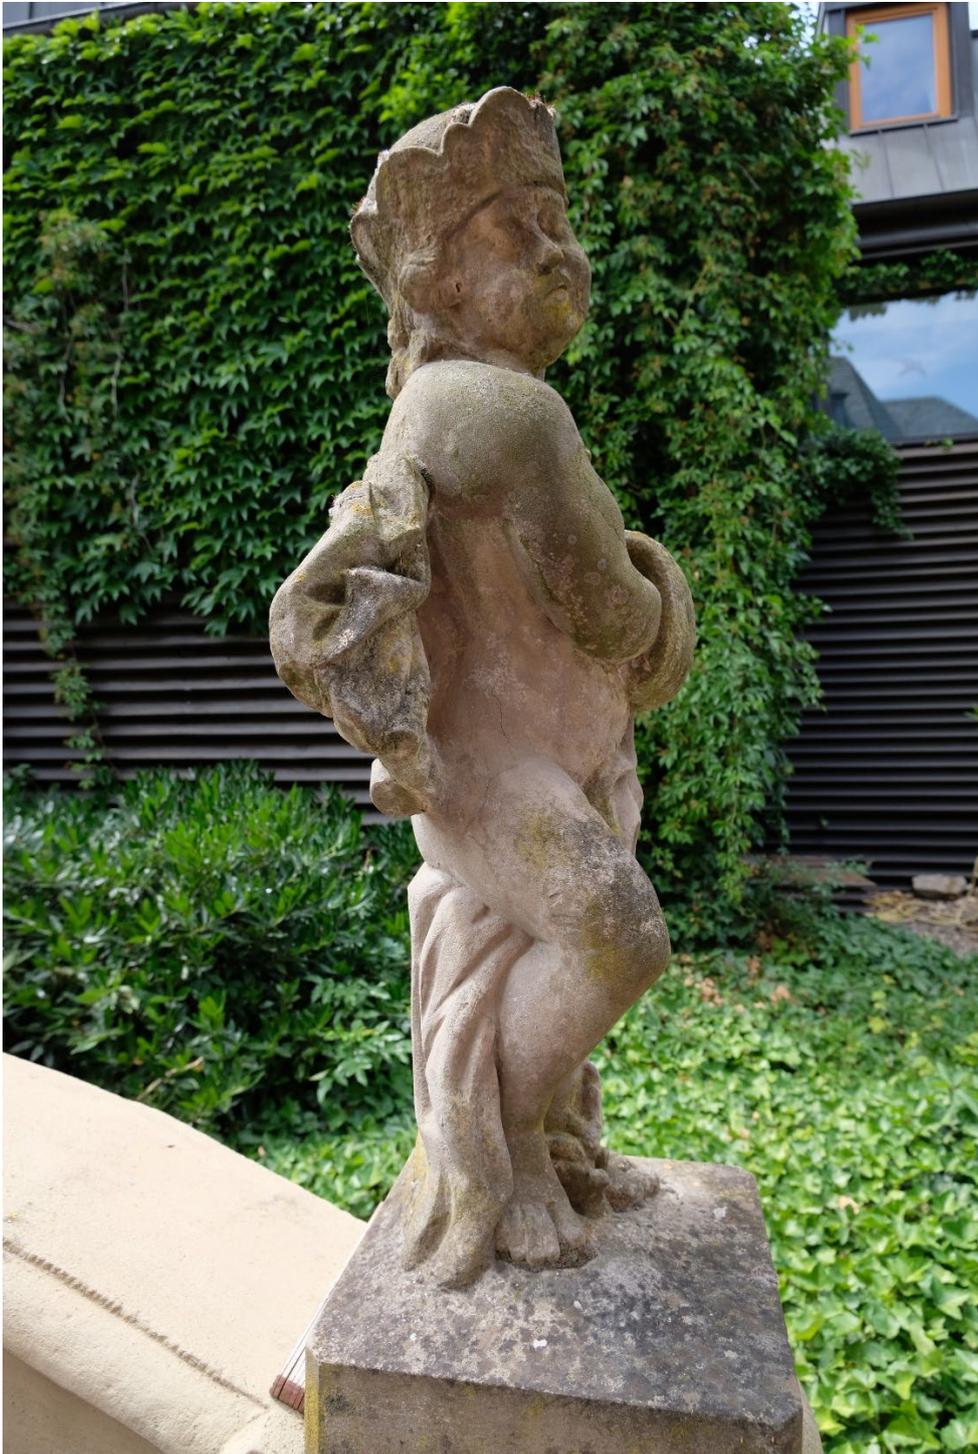
Abb. 23: Westseite, südlicher Treppenaufgang Detail Figur

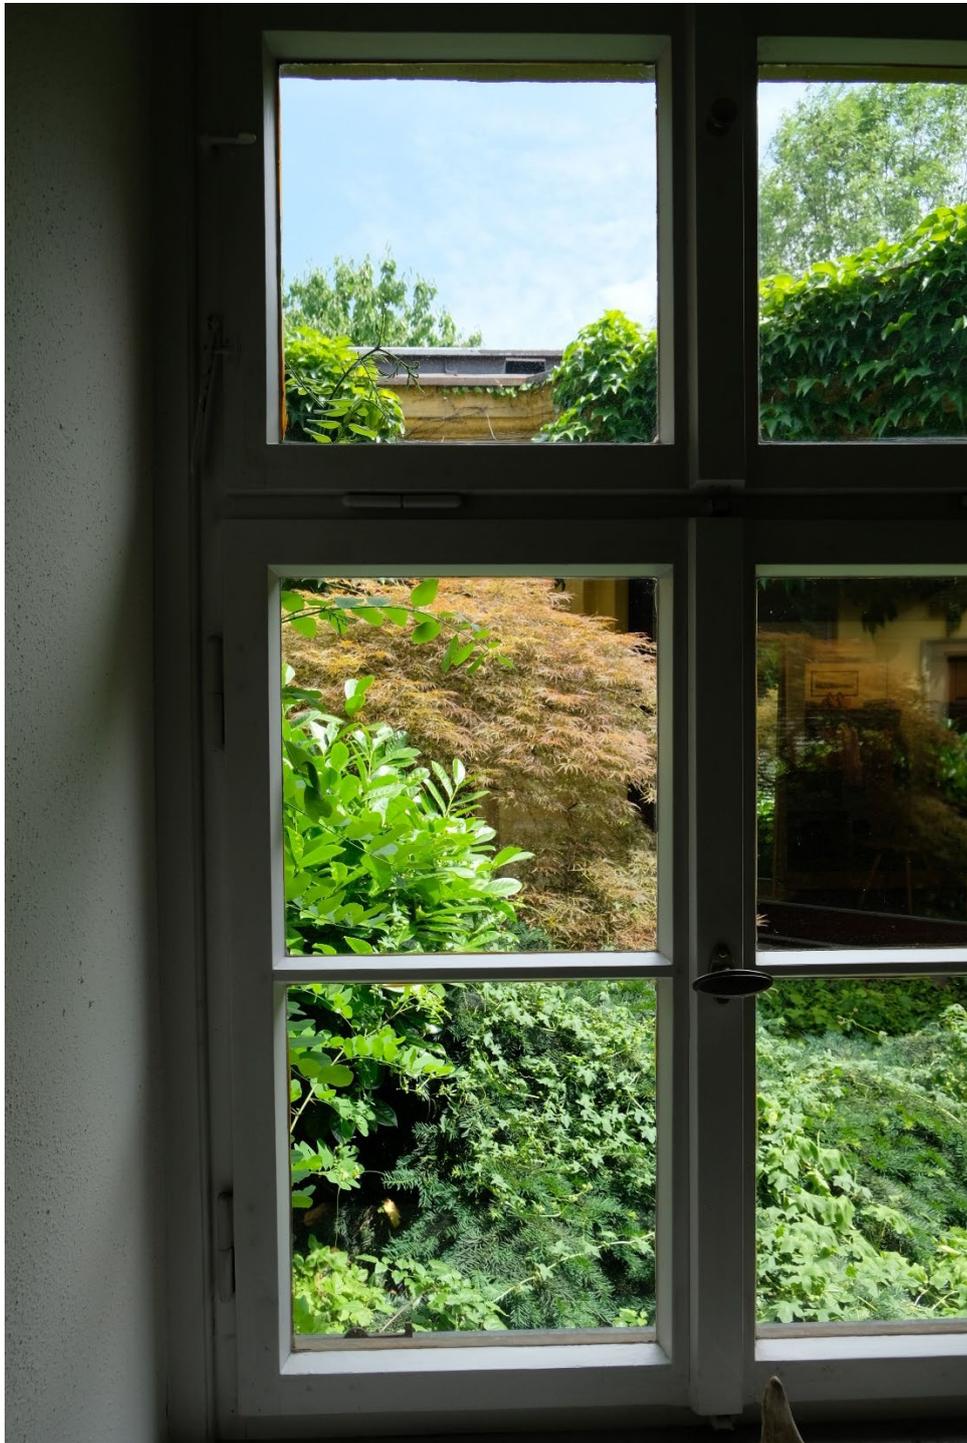
Abb. 44: Detail Blickrichtung Osten historisierendes Fenster (Datierung verm. nach 1945)
